# KUNTOTUTKIMUS- RAPORTTI

AS OY SÄÄSTÖKENNO

JULKISIVUJEN JAPARVEKKEIDEN KUNTOTUTKIMUS,  
VESIKATON KORJATTAVUUSSELVITYS  
5.6.2014

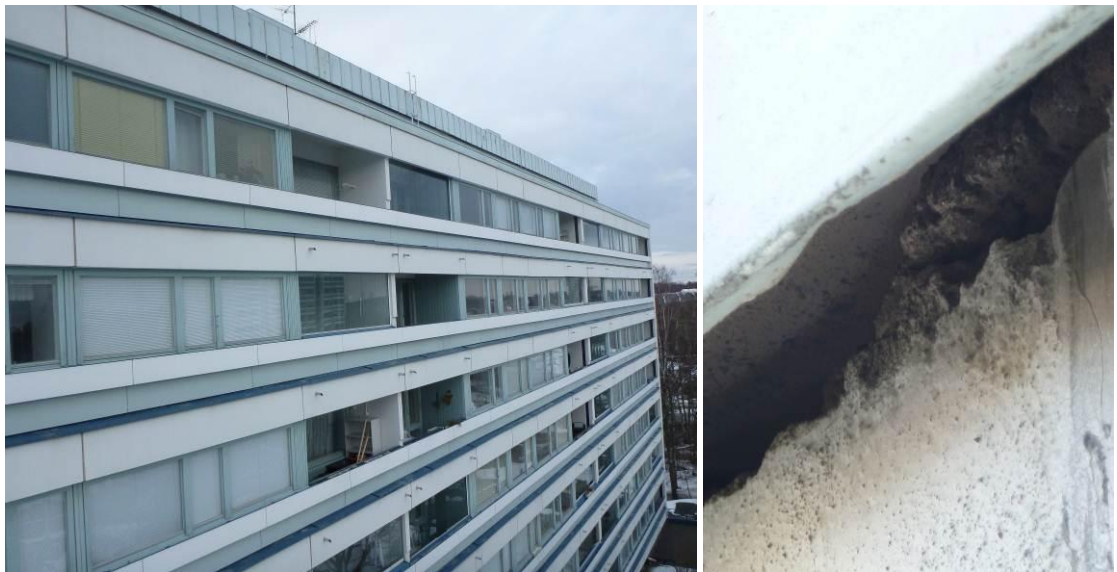
*Kuvat 1 ja 2. Julkisivuelementit ovat pääsääntöisesti siistin ja hyväkuntoisen näköisiä. Elementtien yläpuolelta puuttuvat kuitenkin myrskypellit ja pellityksen alla on paikoitellen hieman rapautunutta betonia.*

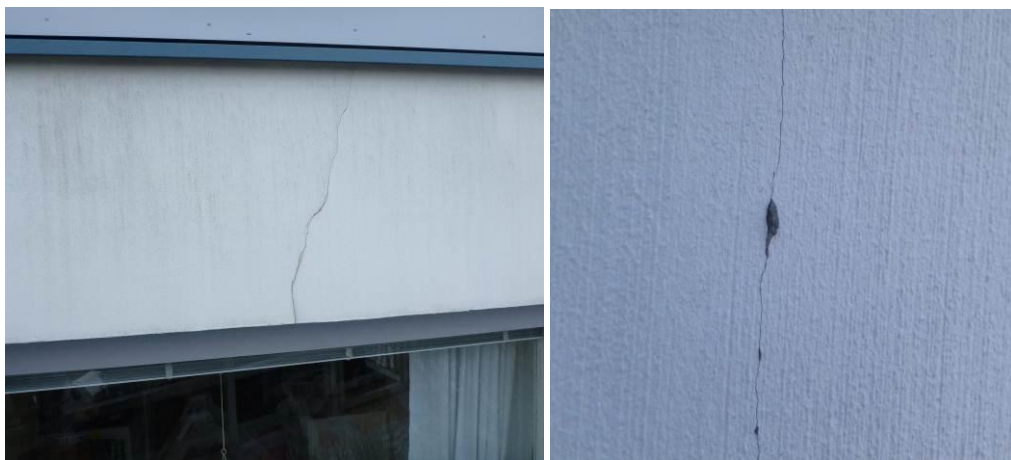
*Kuvat 3 ja 4. Yksittäisissä julkisivuelementeissä esiintyy paikallisia pystysuuntaisia halkeamia tai säröjä. Myös yksittäisiä elementin reunan lohkeamia havaittiin.*

| - Julkisivuelementtien halkeamien korjaukset | 5 v kuluessa |

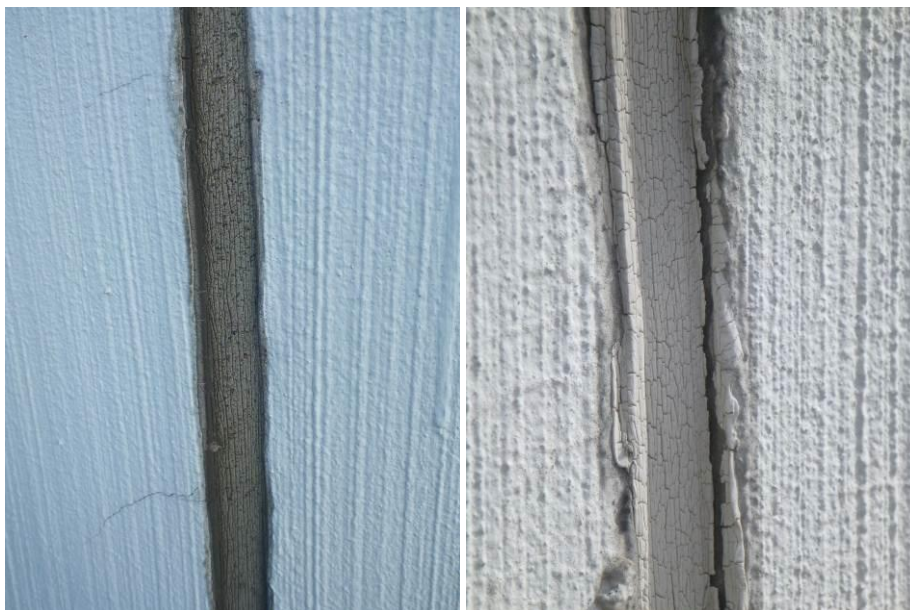
Elementtisaumat ovat erityisesti julkisivujen yläosissa ja etelän puolella käyttöikänsä päässä. Saumojen pinta on laajalti halkeillutta sekä osittain kovettunutta ja paikoitellen saumaukset ovat irronneet alustastaan tai muutoin rikkoontuneet. Rasitetuimmilla alueilla saumojen kyky suojata rakenteita on selvästi heikentynyt.

Kuvat 5 ja 6. Julkisivusaumauksen kovettumista ja halkeilua sekä sauman irtoamista alustastaan. Eteläjulkisivujen yläosien saumausten käyttöikä on päättymässä.

| - Julkisivujen ja parvekkeiden saumojen uusiminen | 5 v kuluessa |

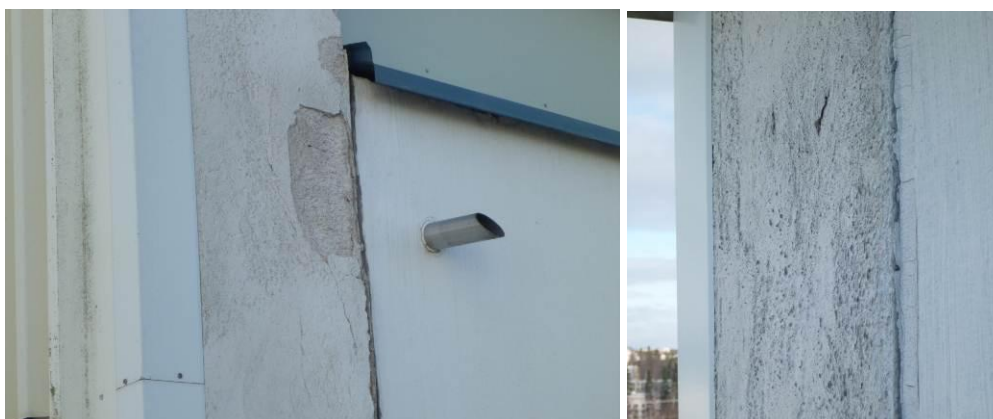
Rakennuksen päätyjen betoniseinien otsapintojen rappaukset ovat etenkin eteläjulkisivuilla huonokuntoisia. Rappauksessa on runsaasti halkeamia ja paikoitellen laasti murenee irti laajoina levyinä. Rakennusten pohjoispuolella sekä porraskäytävien pie-liseinissä kunto on parempi ja rakenteissa esiintyy vain paikallisia vaakasuuntaisia halkeamia. Koputtelun perusteella laasti on myös näillä alueilla hyvin pehmeää.

Kuvat 7 ja 8. Päätyseinän otsapinnan rappausvaurioita 4A – talon eteläjulkisivulla.

Rakennusten päätyjen rappauksista saattaa pudota kappaleita vaurioiden edetessä.

| - Rappausten uusiminen eteläjulkisivuilla | 5 v kuluessa |

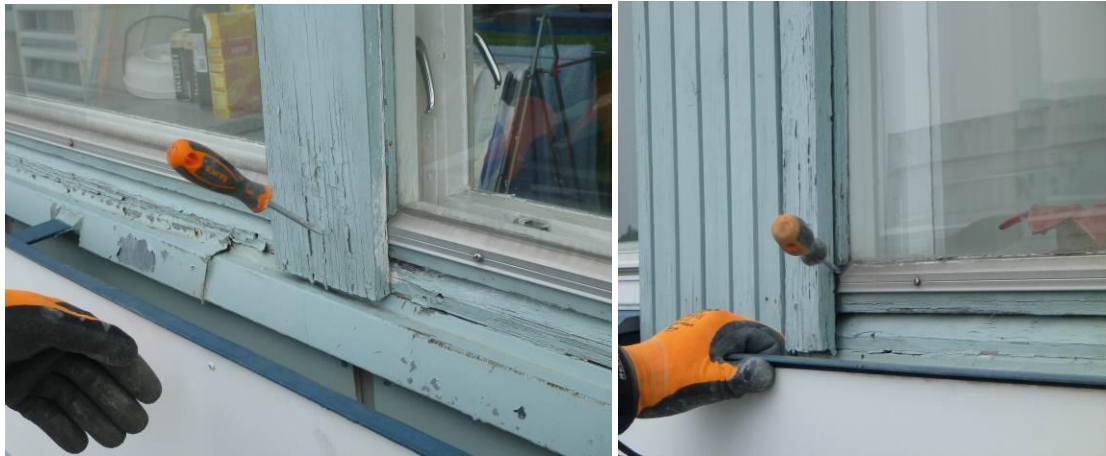
Kuvat 9 ja 10. Julkisivuikkunoiden pinnoite- ja lahovaurioita eteläjulkisivujen ylemmissä osissa. Paikallisia lahovaurioita esiintyy ikkunalistoissa, karmien alakappaleissa sekä ulkopuiteiden nurkissa.

Ikkunoiden ulkopuolisten puuosien sekä ikkunapeltien maalipintojen kunto vaihtelee ilmansuunnan ja korkeusaseman mukaan huomattavasti siten, että rasitetuimmilla alueilla vaurioita on odotetusti enemmän. Ikkunoissa havaittiin kohtalaisesti paikallisia lahovaurioita ulkopuolisissa puulistoissa sekä myös karmissa ja puitteissa sellaisissa paikoissa, että todennäköisesti osaa vaurioista ei voida ilman ikkunoiden avaamista havaita. Tästä johtuen on suositeltavaa toteuttaa julkisivuikkunoille myös sisäkautta ikkunat avaamalla tehtävä korjaustarveselvitys. Selvityksen perusteella voidaan selvittää

Julkisivuikkunoiden vaihtelevan kunnon ja vaurioiden piilevän luonteen vuoksi on suositeltavaa tehdä ikkunoille sisäpuolelta käsin avaamalla korjattavuusselvitys.

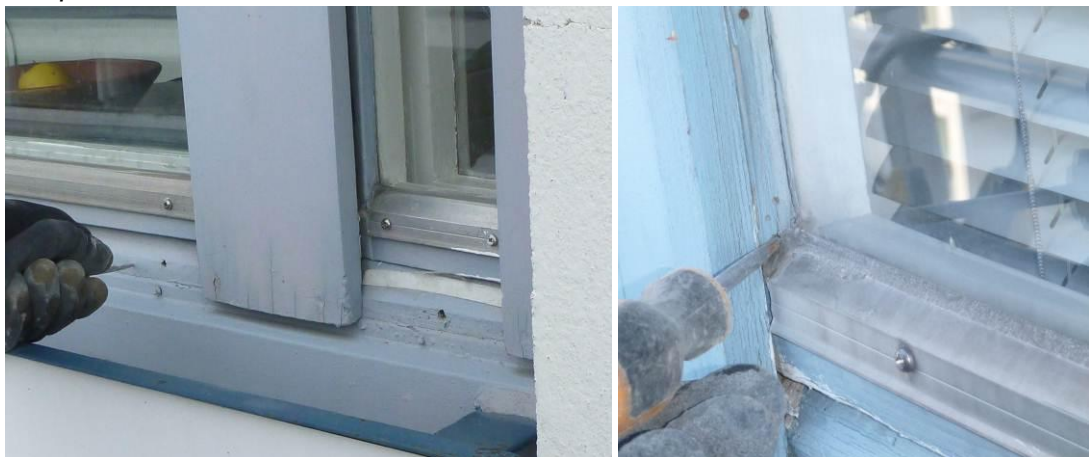
Kuvat 11 ja 12. Pohjoisjulkisivujen ikkunarakenteet ovat selvästi parempikuntoisia eikä merkittäviä lahovaurioita havaittu, joskin paikoitellen esiintyi puun halkeilua ja alkavaa pinnan pehmenemistä.

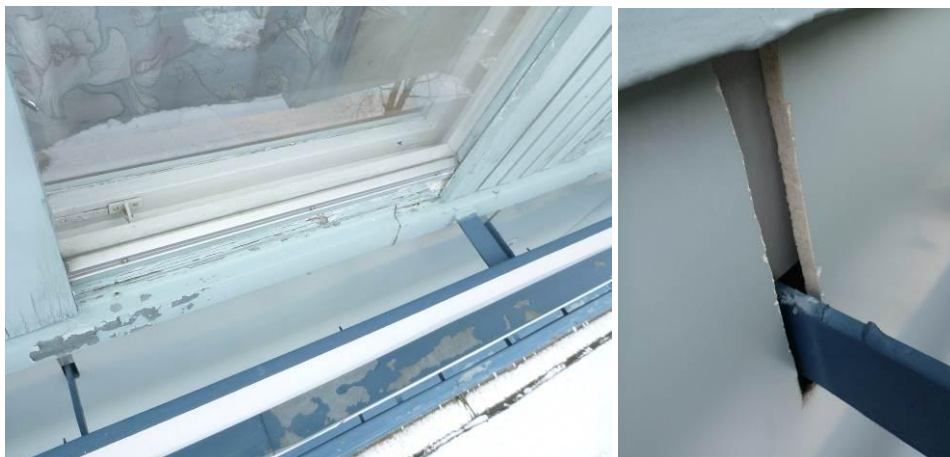
Kuvat 13 ja 14. Julkisivujen levytykset ovat hyväkuntoisia mutta pellitysten maalit hilseilevät. Ulomman levytyksen kannatus saattaa johtaa vettä levytyksen taakse.

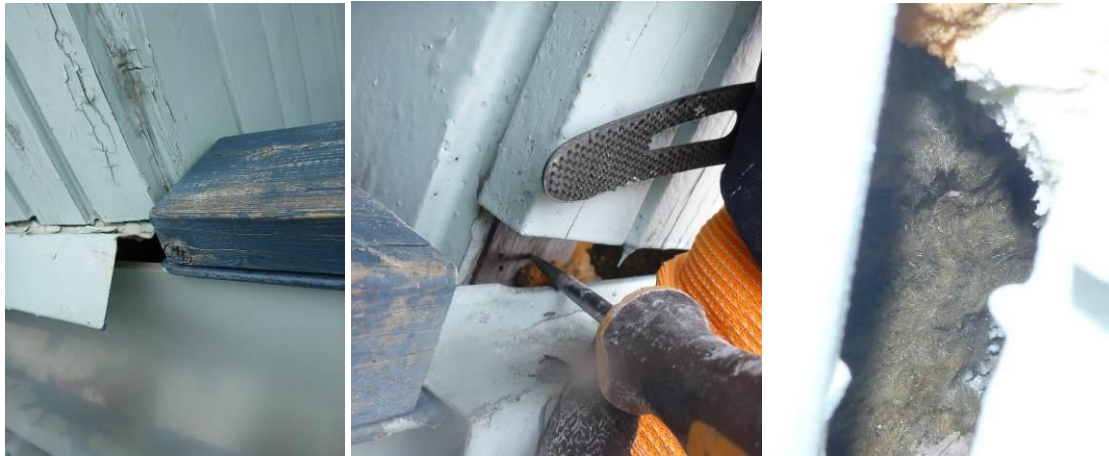
Kuvat 15-17. Parvekkeiden sivujen paneloitujen osien ja levytyksen välissä oleva pellitys on monissa paikoin epätiivis ja osittain irti. Tehdyissä avauksissa havaittiin eristeiden olevan paikallisesti kosteusvaurioituneita.

Julkisivujen ulkopuoliset levytykset ovat hyväkuntoisia. Tutkimuksessa havaittiin kuitenkin panelointien ja levytysten liittymiin sekä ulompien levytysten kannakkeisiin liittyviä riskikohtia, joista ensimmäisissä havaittiin eristetilaan asti ulottuvia todennäköisiä vesivuotoja. Kyseiset riskialueet on mahdollista tarkastaa pääosin parvekkeilta käsin, ja vaurioiden laajempi kartoitus on suositeltavaa toteuttaa ennen korjaustavan valintaa. Kartoitus on mahdollista suorittaa esim. samanaikaisesti sisäpuolisen ikkunatarkastuksen kanssa.

Julkisivujen panelointien ja levytysten liittymien mahdollisesti kosteusvaurioituneista alueista voi kulkeutua vuotoilman mukana epäpuhtauksia sisäilmaan.

Panelointien ja levytysten liittymien mahdollisten kosteusvaurioiden laajuus tulee selvittää esim. parvekkeilta käsin suoritettavalla kosteusteknisellä tarkastuksella.

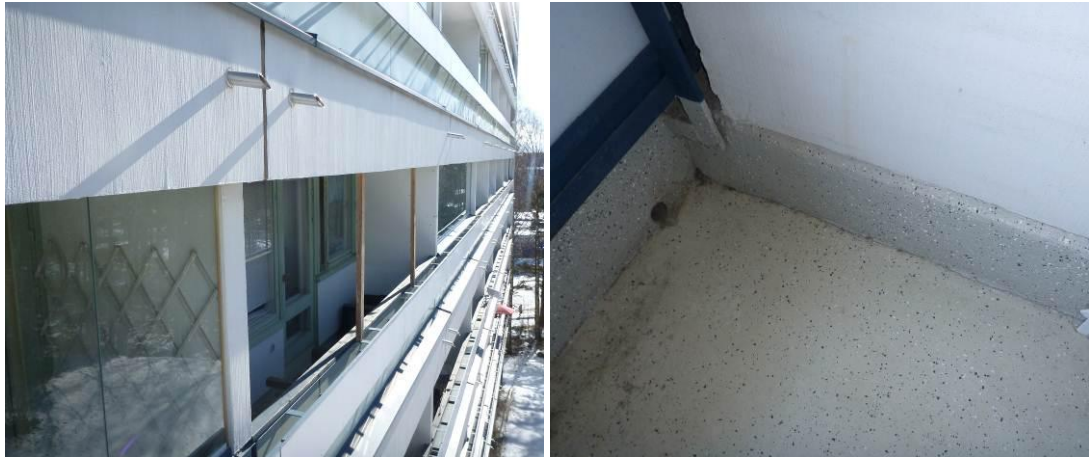
*Kuvat 18 ja 19. Parvekkeiden yleisilme on hyväkuntoinen. Osa parvekkeista on lasitettu. Kaiteiden, pieliseinien ja parvekelaattojen pinnoitteet ovat tyydyttävässä kunnossa.*

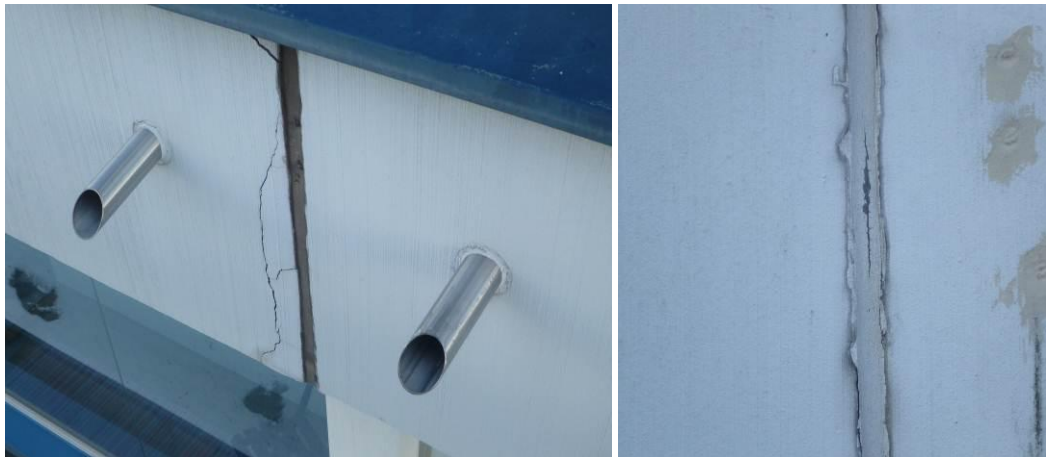
*Kuvat 20 ja 21. Parvekekaiteiden ulkopintojen ja saumausten kunto vastaavat julkisivuelementtien kuntoa. Rakenteissa esiintyy paikallisia vaurioita ja saumausten käyttöikä on päättymässä.*

- Parvekerakenteiden saumausten uusiminen 5 v kuluessa
- Parvekekaiteiden halkeamien korjaukset 5 v kuluessa
- Parvekkeiden pinnoitteiden huoltomaalaukset n. 10 v kuluessa

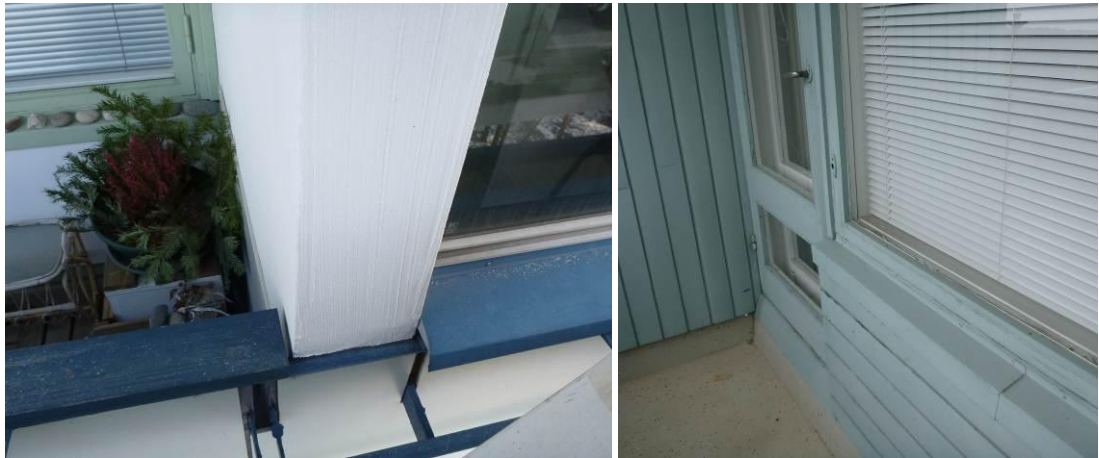
Kuvat 22 ja 23. Lasitetun parvekkeen kaiteen pellitys on hyväkuntoinen, mutta lasittamattomalla parvekkeella puun maalipinta alkaa olla kulunutta. Taustaseinien rakenteet ovat pääosin tyydyttävässä kunnossa, tosin maalipinnat hilseilevät paikoitellen.

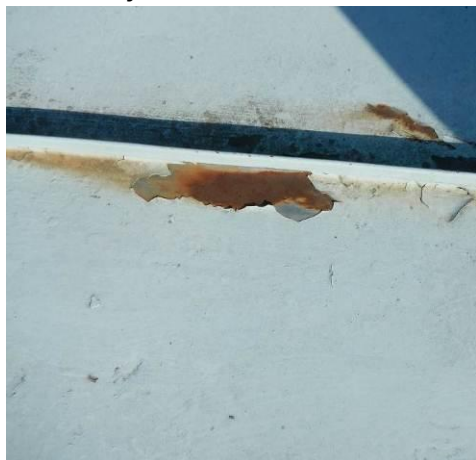
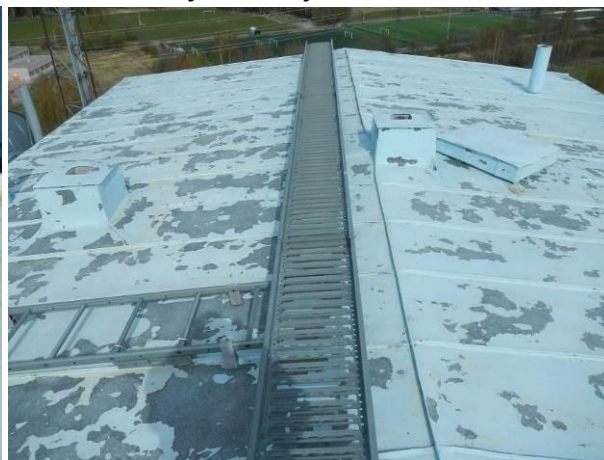
Kuvat 26 ja 27. Rakennuksen 3ABC ylemmän katon harjasaumojen maalaus lohkeilee paikoitellen ja pellissä on pieniä ruostuneita alueita. Rakennuksen 4CD ylemmällä katolla on alue, jossa maalaus lohkeilee voimakkaasti.

| - Vesikaton huoltomaalaus ja kunnostus | 1 – 3 v kuluessa |

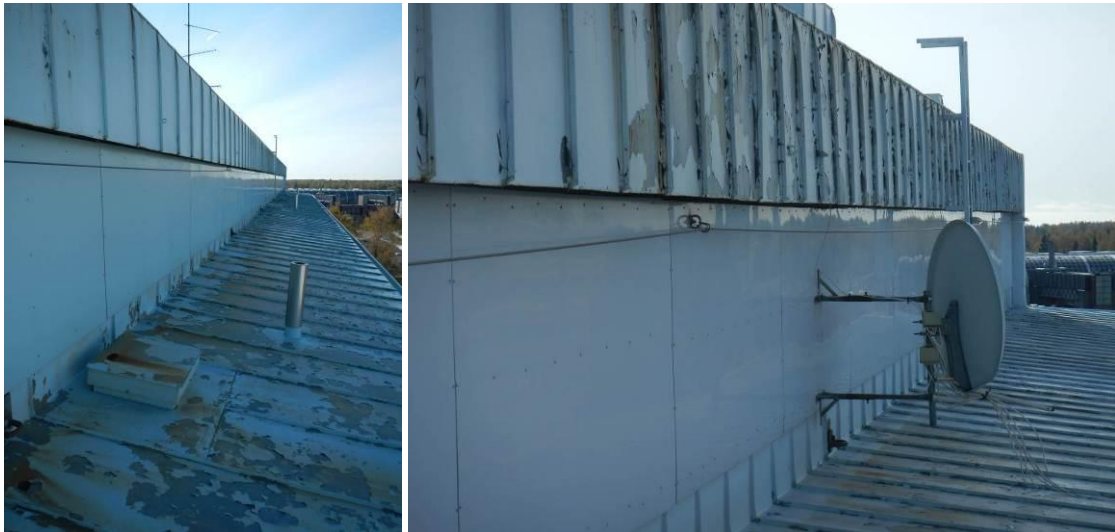
Kuvat 28 ja 29. Maali on lohkeillut pois lähes kokonaan kaikilta alemmilta katoilta. Pelti on paikoitellen ruostunut. Räystään pellityksen maalaus lohkeilee ja pelleissä on ruostetta. Katolla on antenni, jotka on poistettu käytöstä.

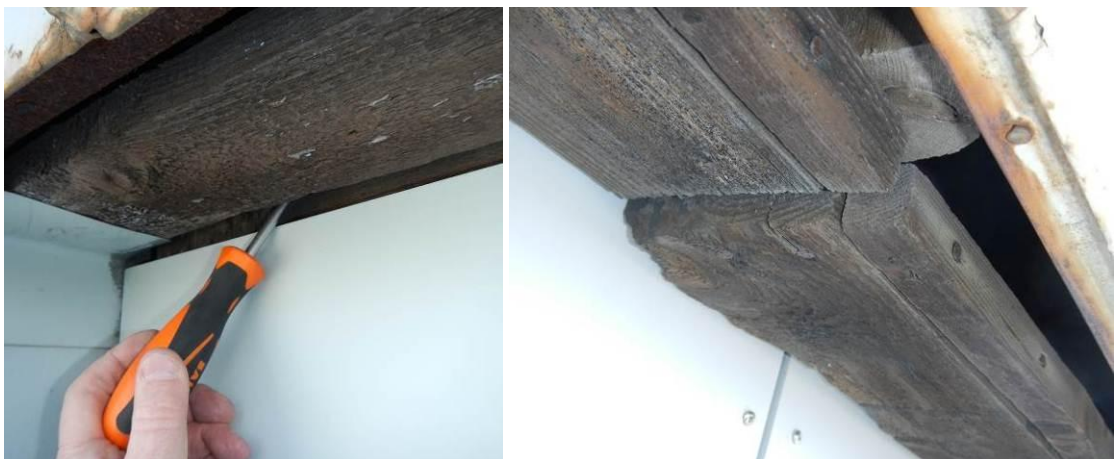
Kuvat 30 ja 31. Ylempien räystäiden ja seinäpeltien välissä on rakoja. Laudoitus on pääosin huonossa kunnossa ja lautojen kiinnitys on paikoin irtoamassa.

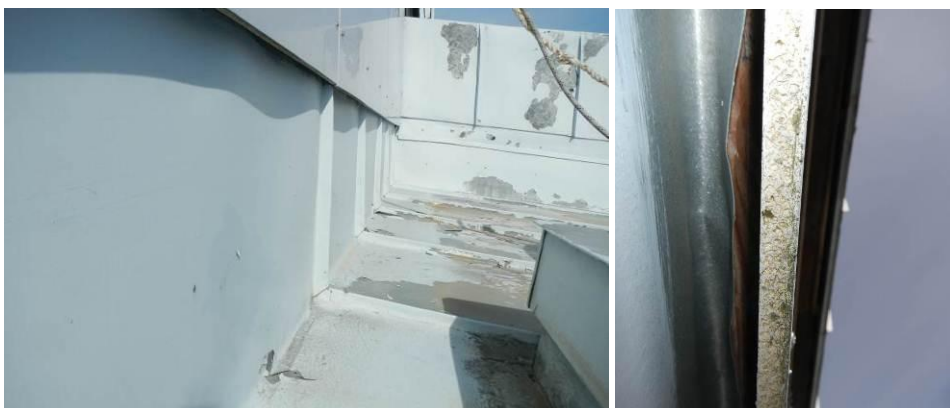
Kuvat 32 ja 33. Alemman katon pellin ylösnoston yläreunan pellitys ei ole tiivis.

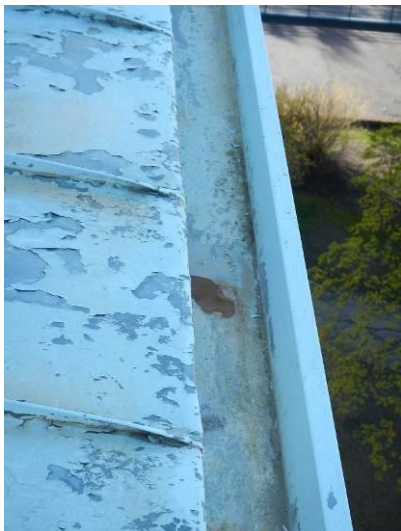
*Kuva 34. Räystäskourun maalaus lohkeilee ja pelti on paikoitellen ruostunut.*

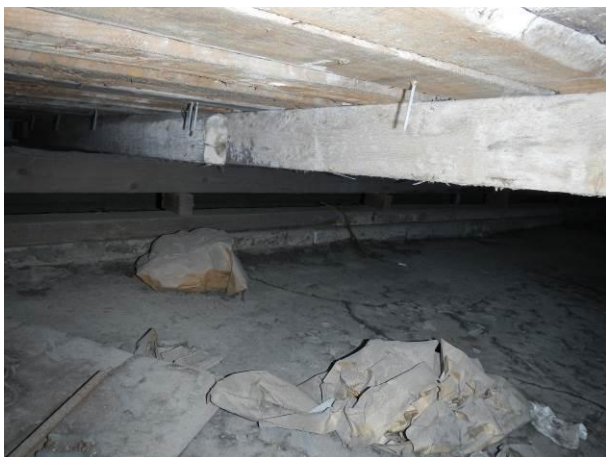
*Kuva 37. Alemman katon ullakkotilassa on paljon pölyä ja hieman ylimääräistä tavaraa kuten paperia ja pahvia.*
