# KUNTOTUTKIMUS- RAPORTTI

AS OY SÄÄSTÖKENNO

JULKISIVUJEN JAPARVEKKEIDEN KUNTOTUTKIMUS,  
VESIKATON KORJATTAVUUSSELVITYS  
5.6.2014

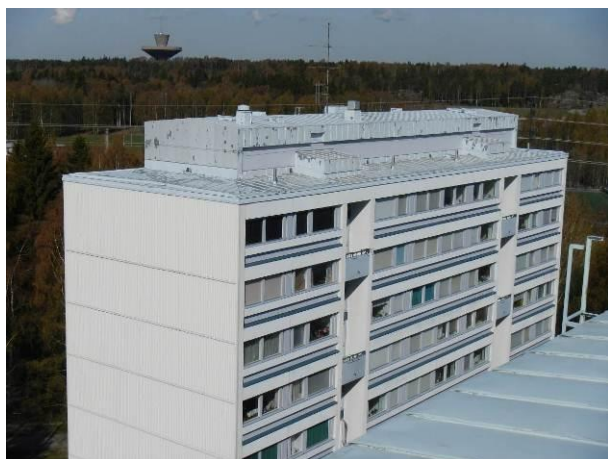
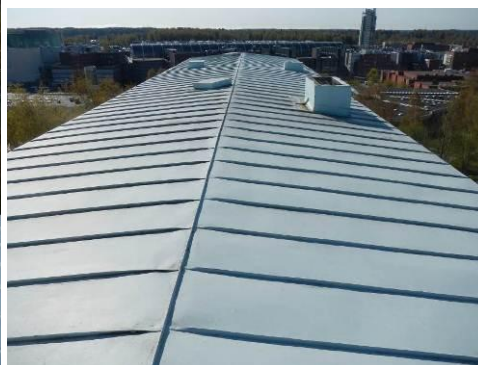
Katoilla on erilaisia antennejä joista osa ei ole enää käytössä. Rakennuksen 4CD katolla olevan antennin kiinnitysharuksia on irronnut.

Kuvat 24 ja 25. Yleiskuva rakennuksen 3DE katosta ja 3ABC ylemmältä katolta

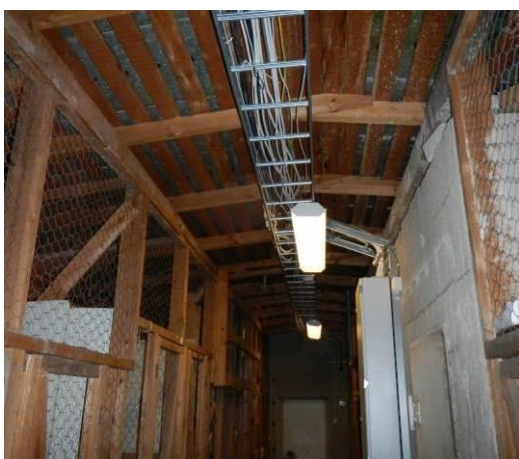
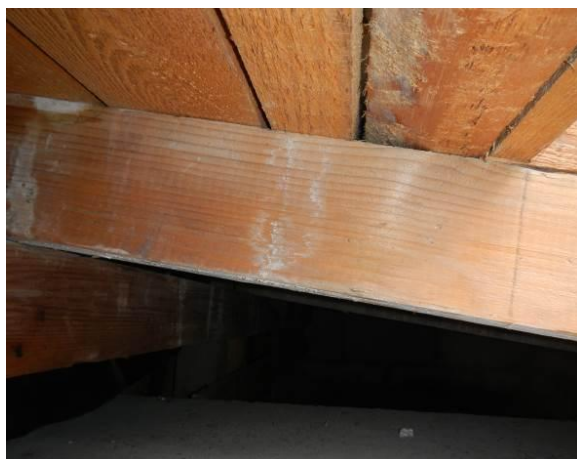
*Kuvat 35 ja 36. Yleiskuva ylemmänkaton ullakkotilasta, joka toimii varastona ja alemman katon ullakkotilasta.*
