### Kastelholmantie 4

| Pihan peruskorjaus | Kunnostussuunnitelma, LUONNOS | |
| As Oy Säästökenno<br>Kastelholmantie 3 ja 4<br>00900 Helsinki | Kunnostussuunnitelma<br>Detalji | 1:500<br>1:200 |

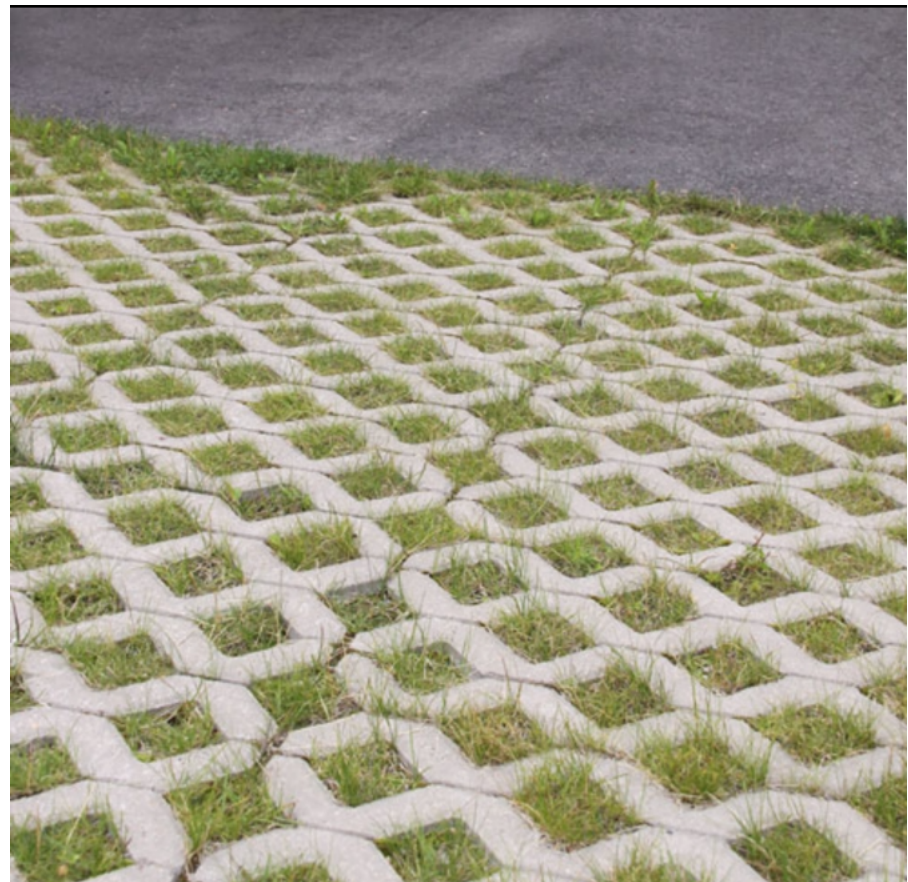
Ideakuva: reikälaatta pihatien reunaratkaisuna  
<https://www.rudus.fi/tuotteet/pihakivet-ja-maisematuotteet/betonikivet/71/reikalaatta>

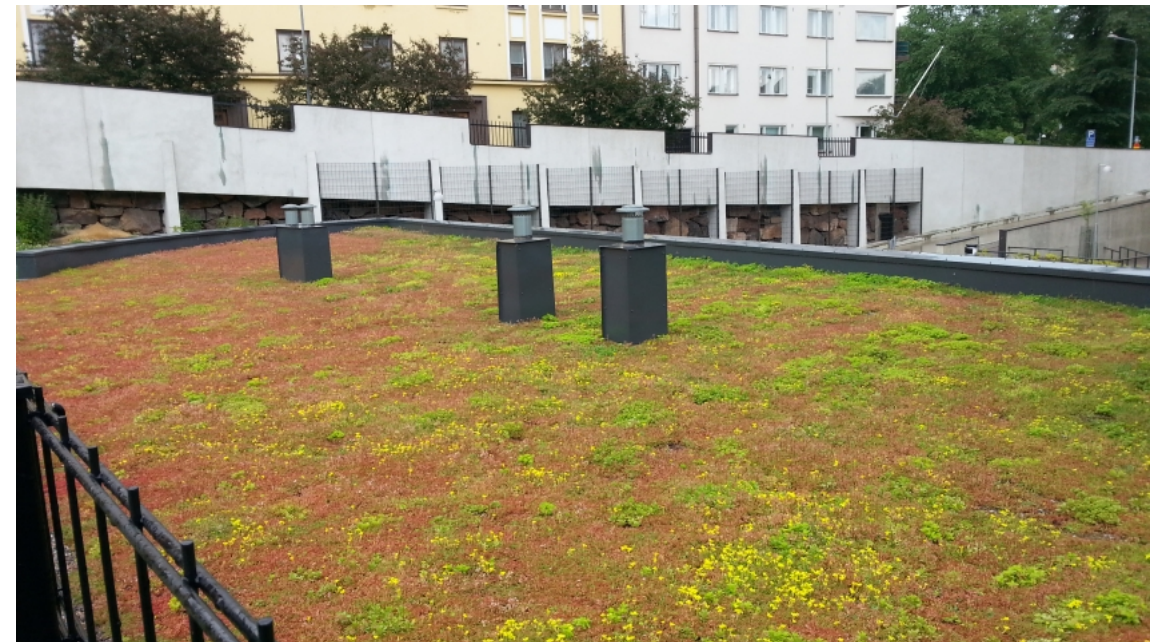
Ideakuva: maksaruohokatto Pohjoisella Hesperiankadulla  
 Kuva: EG.Trading

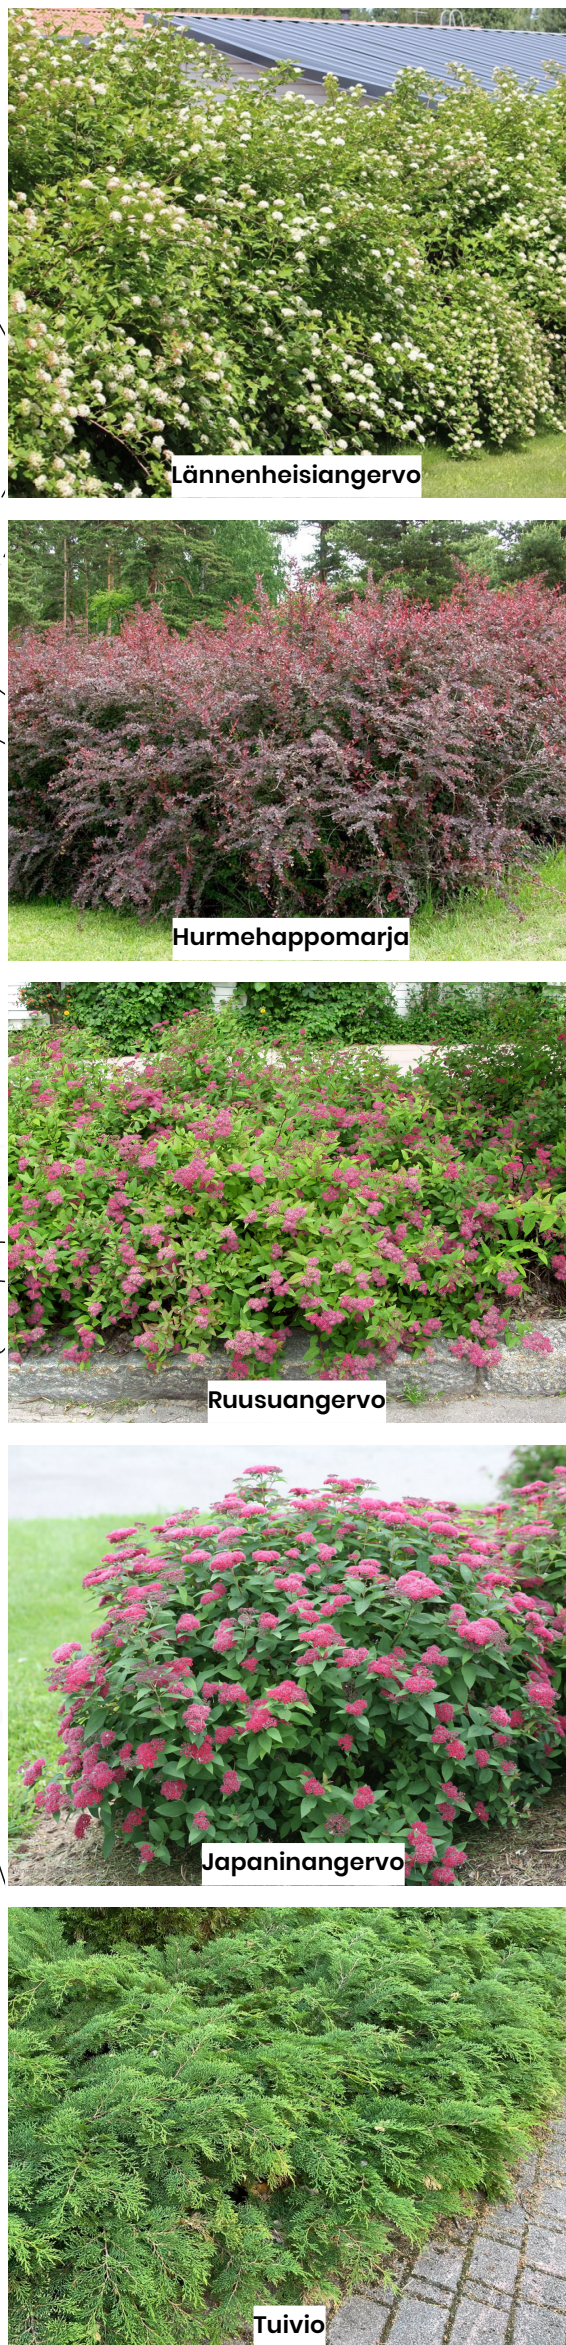
- jätetaitauksen taakse rinteeseen lisäty istutusehdotus, esim lännenheisiangervoa (kookas, peittävä, sitoo rinteen)
- tupakkapaikat siirretty
- AB-talon eteläpäädyn maanpinnan kaadon korjauksesta kirjattu huomio
- vaihdettu kulkuestepensaiden lajiksi hummehapommarja Berberis x ottawensis 'Superba'
- lisäty hoitoleikkaus AB-talon takaosan pensaille
- leikkialueelle suositellaan toimenpiteitä vasta turvallisuuštarkastuksen jälkeen, keiinin keiinuimalueelle kasvava syreeni kuitenkin poistettava pikaisesti
- poistettu pihasauna, lisäty grillikatostavarauus
- lisäty toive pihakeinuista
- AB-talolle johtavan pihatieen haaran ratkaisuna uusi ehdotus ja detaljikuva
- niitty poistettu kadulle näkyvältä rinteeltä osalta maisemakuvallista syistä, siirretty tasaiselle paahdepaikalle D-portaan eteen (kalliokeito)
- poistettu autokatoksen katolle suunnitellut elementit

| jyrkkiin reiteisiin pensas-istutuksia sitomaan maata ja helpottamaan ylläpitoa | | | |

Luonnontilaisen metsän raja

Taloyhtiön piha-alueiden ime on edelleen omalle ajankuvalleen tyyppillinen ja sopii hienosti ympäröiviin maastoon muotoihin. Pihan kannustustoimenpiteiden suunnittelussa tulee keskittyä näiden seikkojen säilyttämiseen. Samoin kasvillisuusvalintojen tulisi noudattaa rakennusten rakennusajankohnta yleisest käytetystä lajista, pois lukien tänä päivänä vieraslajeiksi luokitellut kasvit.

Pihojen turvallisuus on myös as oy:n hallituksen vastuulla. Keskeisinä turvallisuushaasteina ovat vanhat kookkaat puut, ja vanhat leikkipaikat. Molemmille kannattaa teettää ammattilaisen tekemä turvallisuuskartoitus, ja päättää toteutettavat toimenpiteet näiden raporttien pohjalta.
